**Proiect arhitectura  
nr.:** ARH049/2023

**Faza:** D.A.L.I

**Denumire  
Proiect  
Lucrari:** LUCRARI DE RENOVARE ENERGETICA A CLADIRII  
C2-SCOALA GIMNAZIALA AUREL POP OSORHEI

**Amplasament:** Com. Oșorhei, Loc. Oșorhei, Jud. Bihor  
CF Nr. 59737 Oșorhei

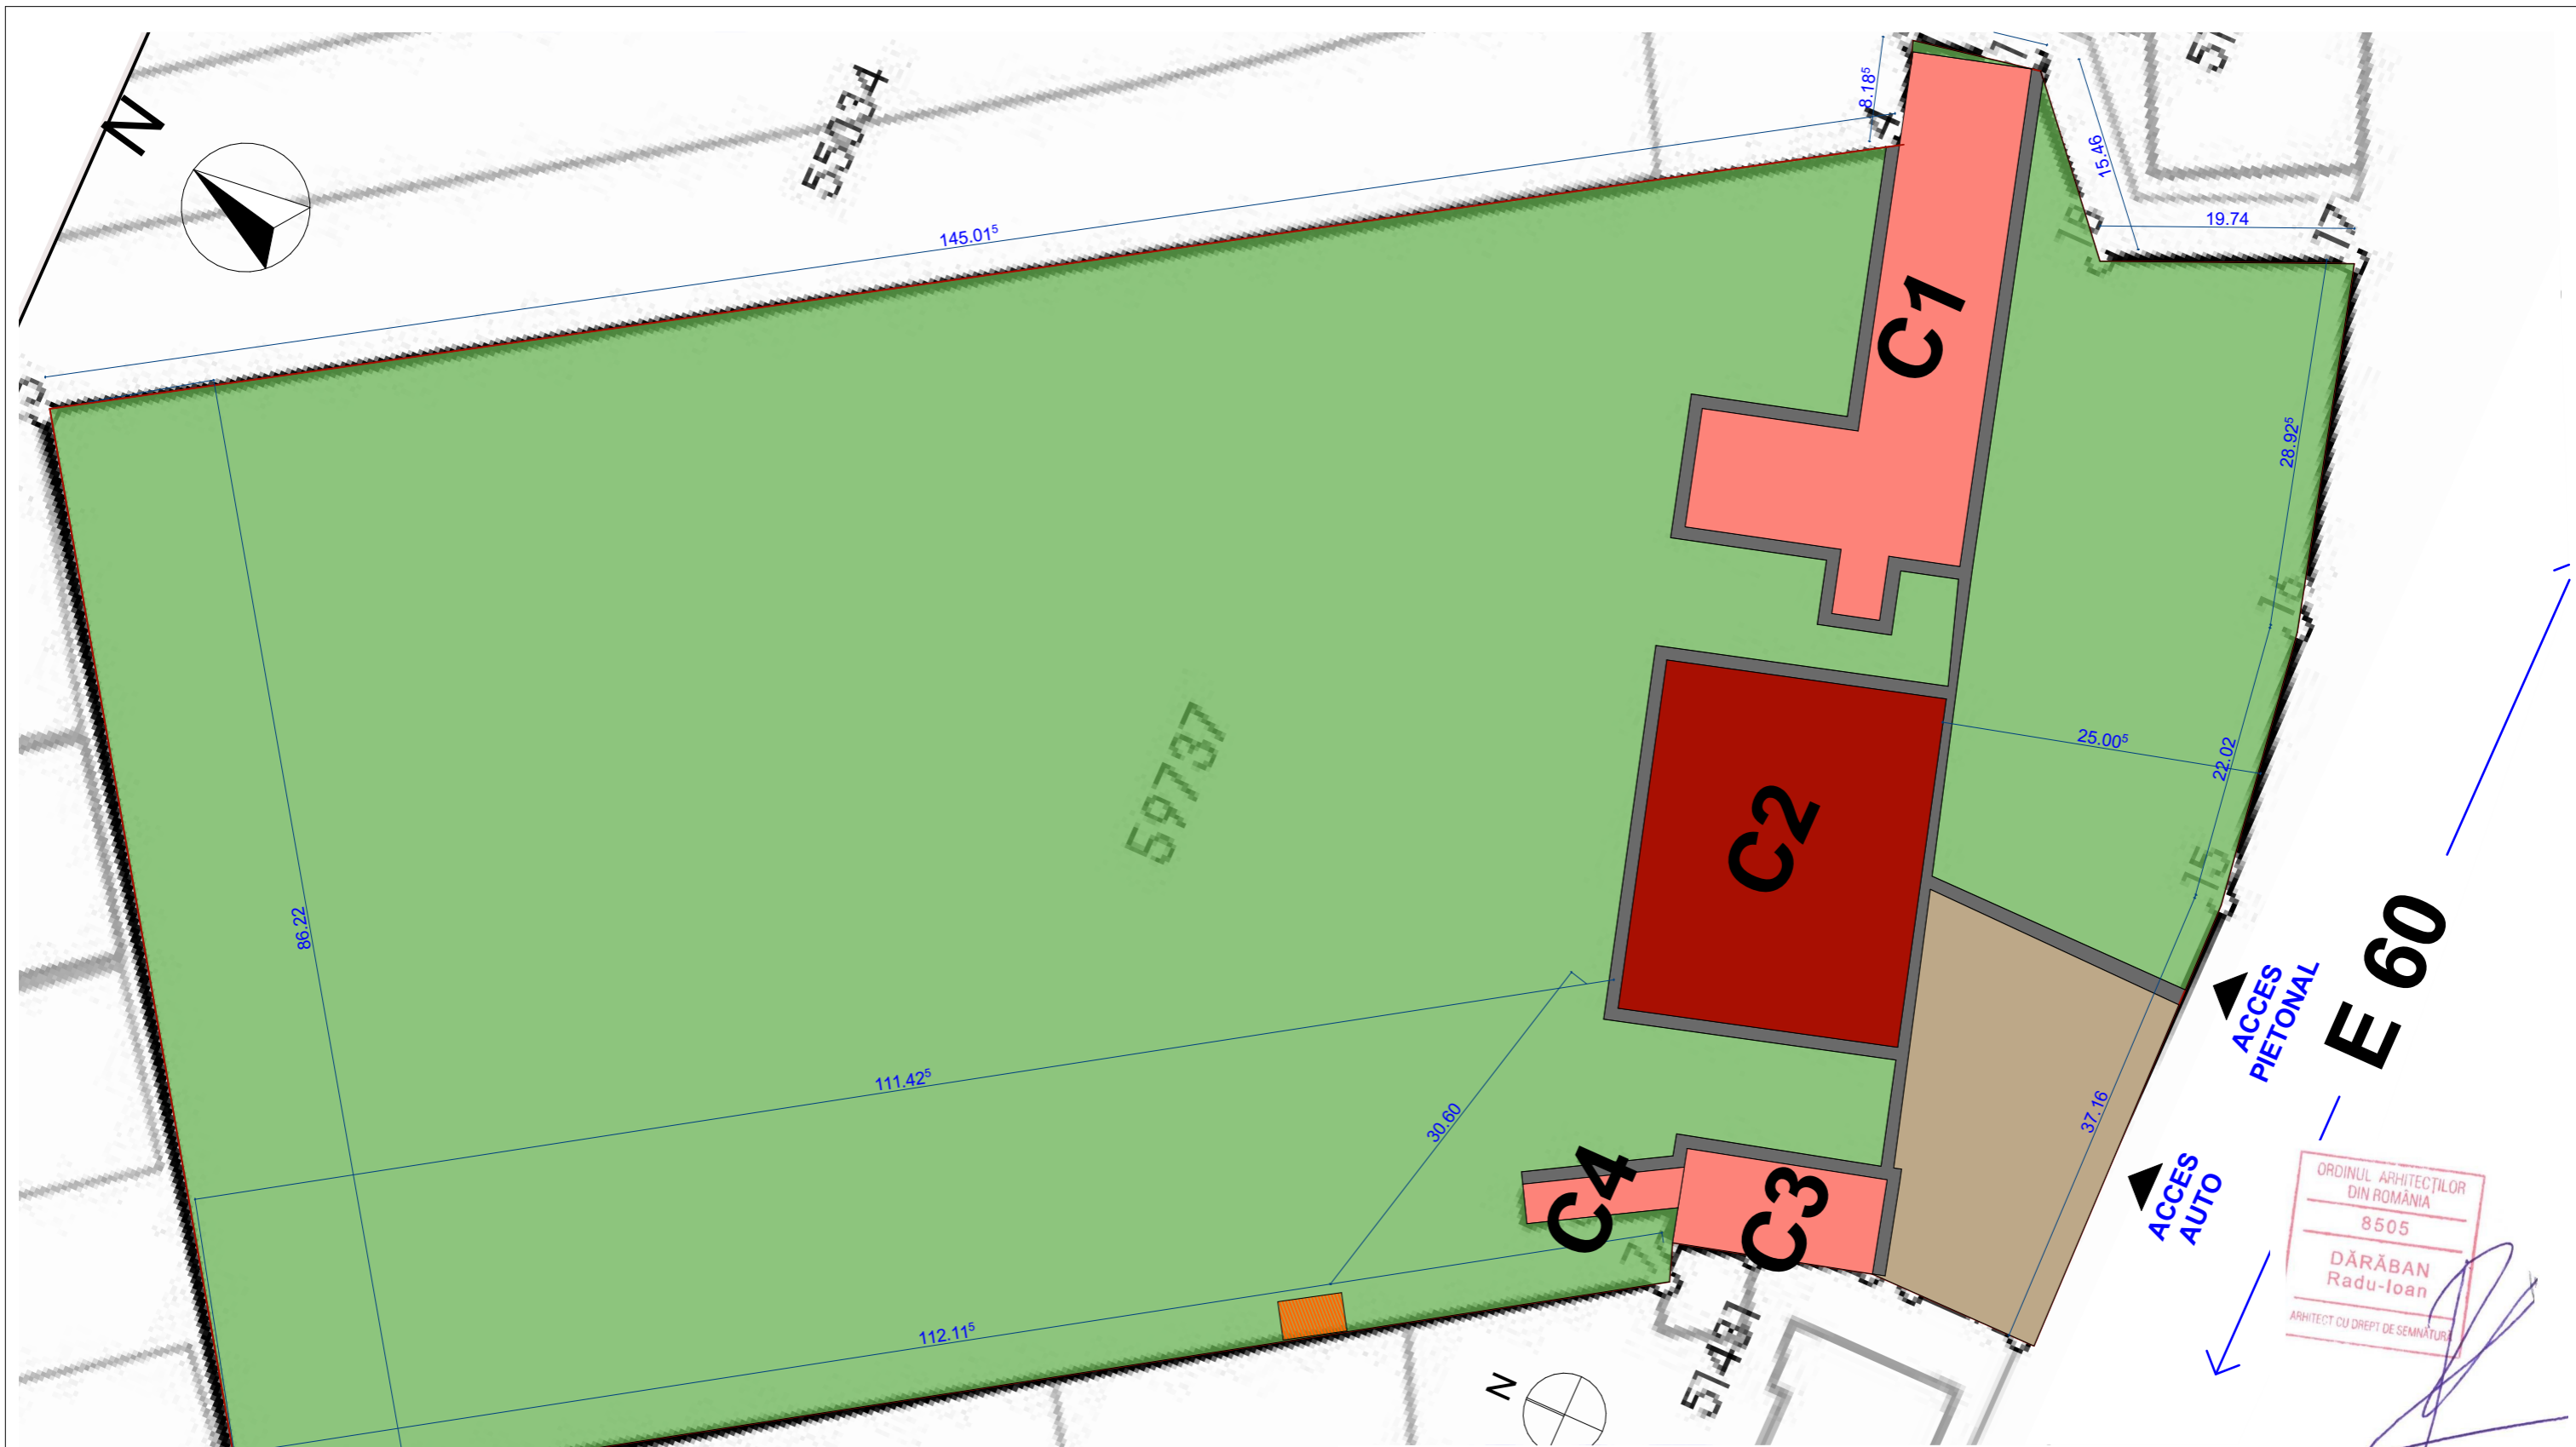
Suprafata teren: 14056 mp  
 Suprafata construita existenta corp C1: 505 mp (3,59% din supraf teren)  
 Suprafata construita existenta corp C2: 605 mp (4,30% din supraf teren)  
 Suprafata construita existenta corp C3: 109 mp (0,77% din supraf teren)  
 Suprafata construita existenta corp C4: 30 mp (0,20% din supraf teren)  
 Suprafata spatii verzi : 12016,28 mp (85,48% din supraf teren)  
 Suprafata alei pietonale :290,52 mp (2,06 % din supraf teren)  
 Platforma betonata colectare selective deseuri :15 mp (0,10% din supraf teren)  
 Suprafata teren pietruit: 485.20 mp (3,45 % din supraf teren)  
 POT: 8,88%  
 CUT: 0,124

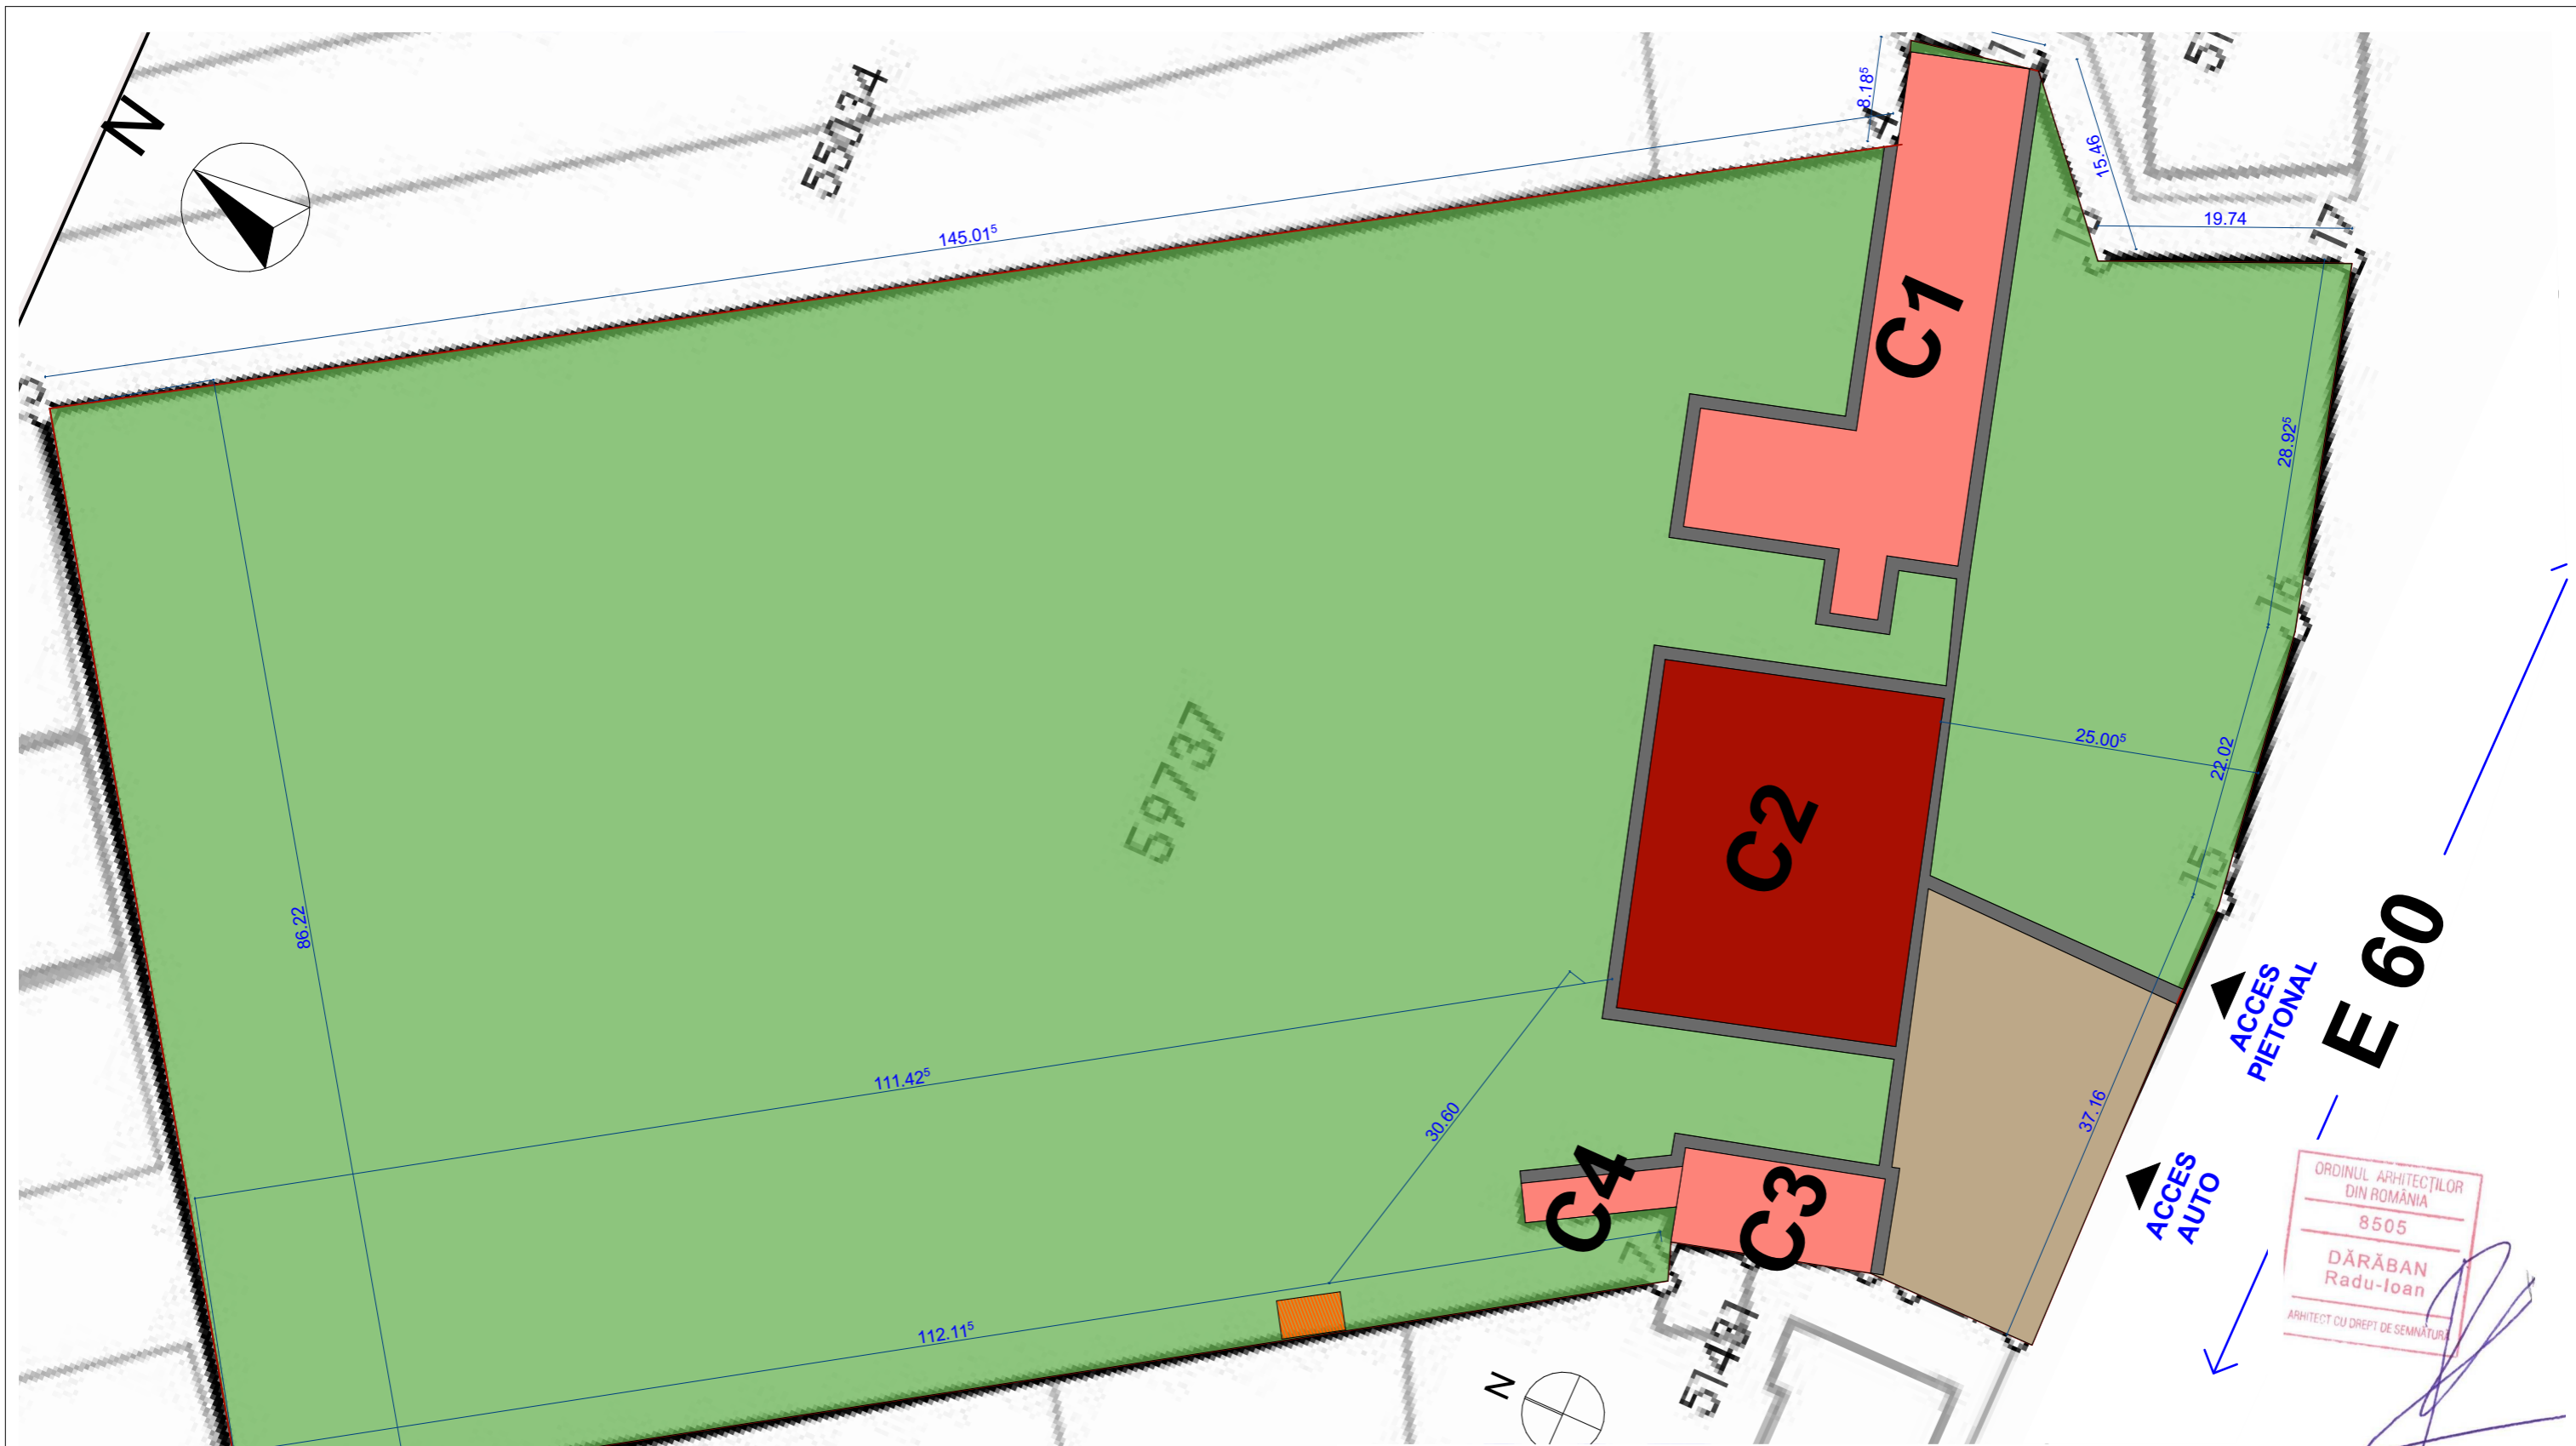
Suprafata teren: 14056 mp  
 Suprafata construita existenta corp C1: 505 mp (3,59% din supraf teren)  
 Suprafata construita existenta corp C2: 609 mp (4,33% din supraf teren)  
 Suprafata construita existenta corp C3: 109 mp (0,77% din supraf teren)  
 Suprafata construita existenta corp C4: 30 mp (0,20% din supraf teren)  
 Suprafata spatii verzi : 12016,28 mp (85,48% din supraf teren)  
 Suprafata alei pietonale :290,52 mp (2,06 % din supraf teren)  
 Platforma betonata colectare selective deseuri :15 mp (0,10% din supraf teren)  
 Suprafata teren pietruit: 489.20 mp (3,48 % din supraf teren)  
 POT: 8,91%  
 CUT: 0,125
